Estudio de desarrollo de Gila Bend

Informe de construcción completa

Town of
GILA BEND

BURGESS & NIPLE

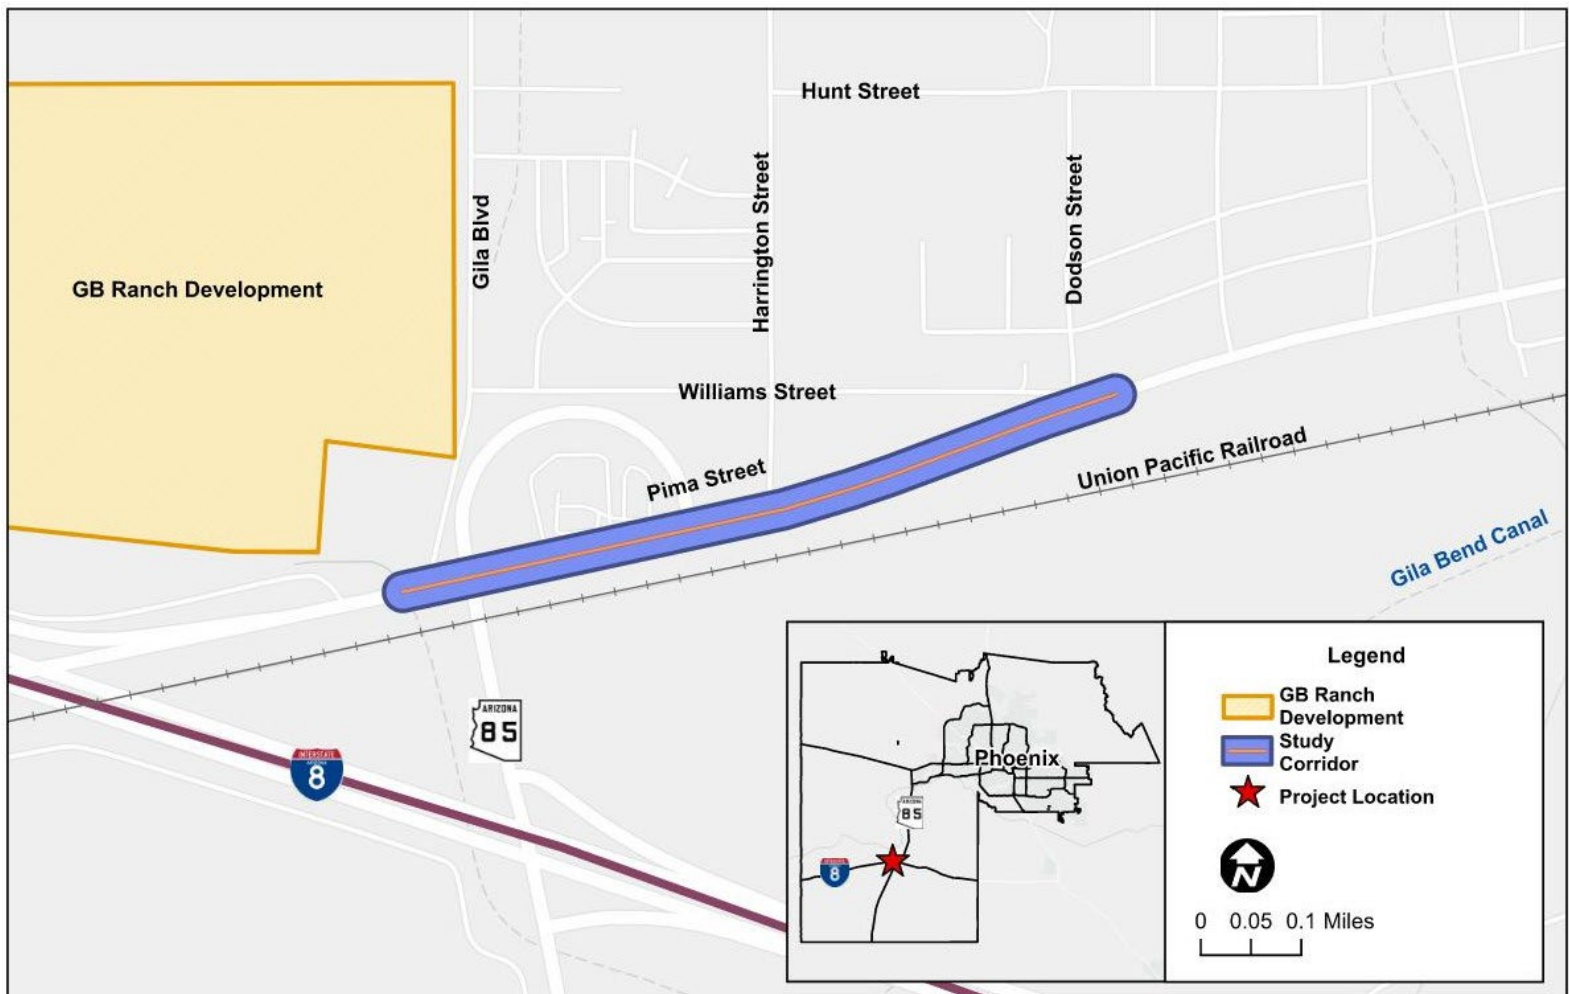
Figura 1 – Área de estudio

La Asociación de Gobiernos de Maricopa (MAG) está evaluando las condiciones del tráfico a lo largo de Pima Street (también conocida como State Route Business 8) entre Gila Boulevard y Dodson Street. Como instalación del Departamento de Transporte de Arizona (ADOT), Pima Street es la principal arteria del pueblo de Gila Bend y constituye una conexión regional fundamental entre la Interestatal 8 (I-8), la Ruta Estatal 85 (SR 85) y Maricopa Road. El corredor objeto del estudio, que se muestra en **Figura 1**, se enfrenta a retos caracterizados por el tráfico de alta velocidad y el acceso local limitado, lo que contribuye a las preocupaciones operativas y de seguridad de los conductores locales.
