# Estudio de desarrollo de Gila Bend

## Condiciones de la fase 1

*Town of*  
GILA BEND

**BURGESS & NIPLE**

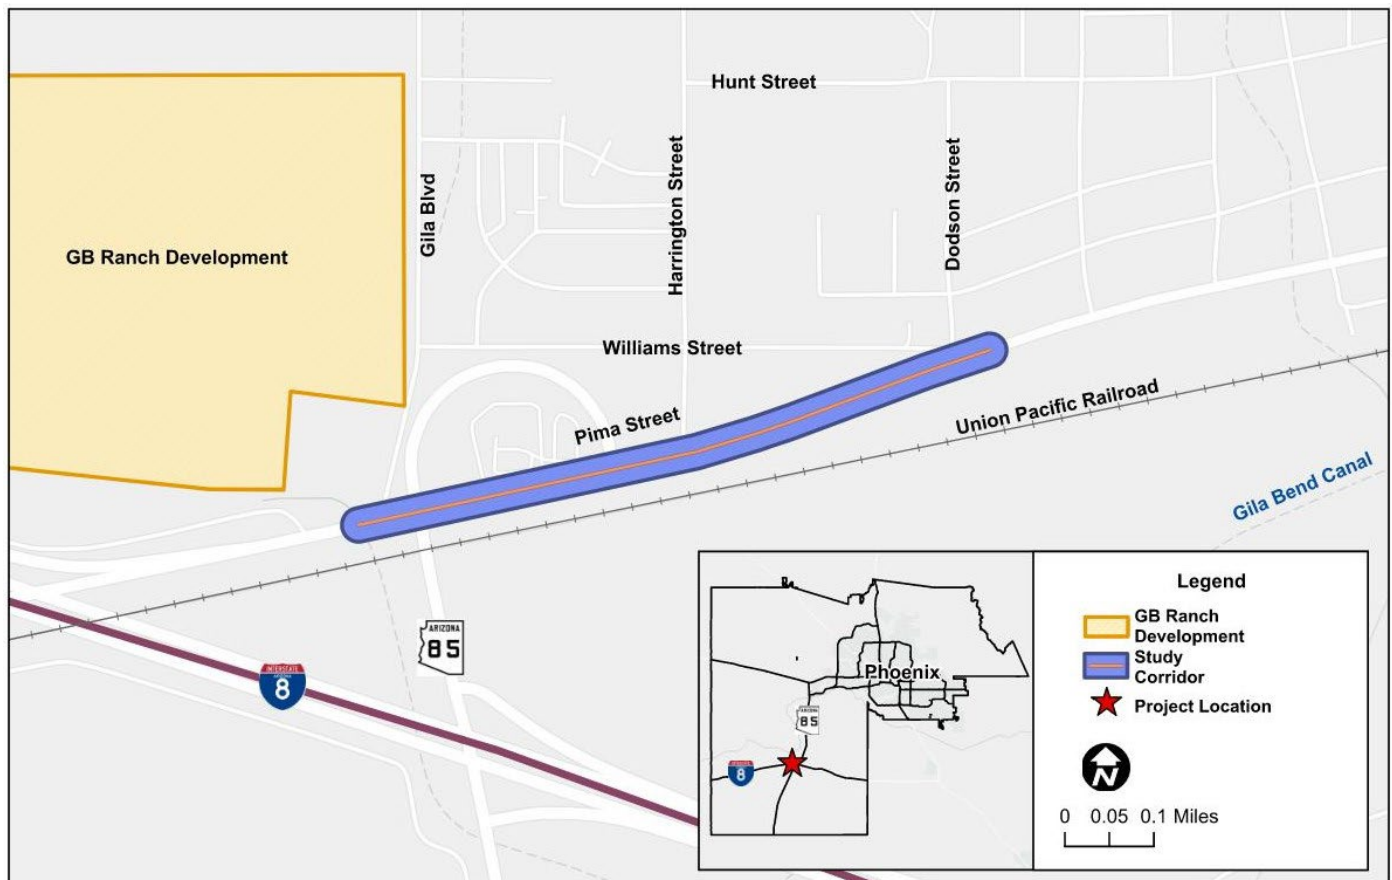
**Figura 1 – Área de estudio**

La Asociación de Gobiernos de Maricopa (MAG) está evaluando las condiciones del tráfico a lo largo de Pima Street (también conocida como State Route Business 8) entre Gila Boulevard y Dodson Street. Como instalación del ADOT, Pima Street es la arteria principal de la ciudad de Gila Bend y una conexión regional fundamental que une la Interestatal 8 (I-8) con la Ruta Estatal 85 (SR 85) y Maricopa Road. El corredor se enfrenta a retos caracterizados por el tráfico de alta velocidad y los difíciles giros a la izquierda en dirección sur desde las entradas y calles, lo que contribuye a las preocupaciones operativas y de seguridad de los conductores locales. Durante los periodos de máxima demanda, las intersecciones son susceptibles de sufrir una degradación de los niveles de servicio y una limitación de las oportunidades de paso. Además, la falta de aparcamientos designados para camiones da lugar a aparcamientos no autorizados en zonas no diseñadas para acoger vehículos pesados. Se prevé que el proyecto de desarrollo GB Ranch agrave estos problemas existentes, ya que introducirá una nueva demanda de transporte dentro de la zona de estudio. La **Figura 1** muestra que la zona de estudio se extiende a lo largo de Pima Street, entre Gila Boulevard y Dodson Street, y el emplazamiento propuesto para GB Ranch.

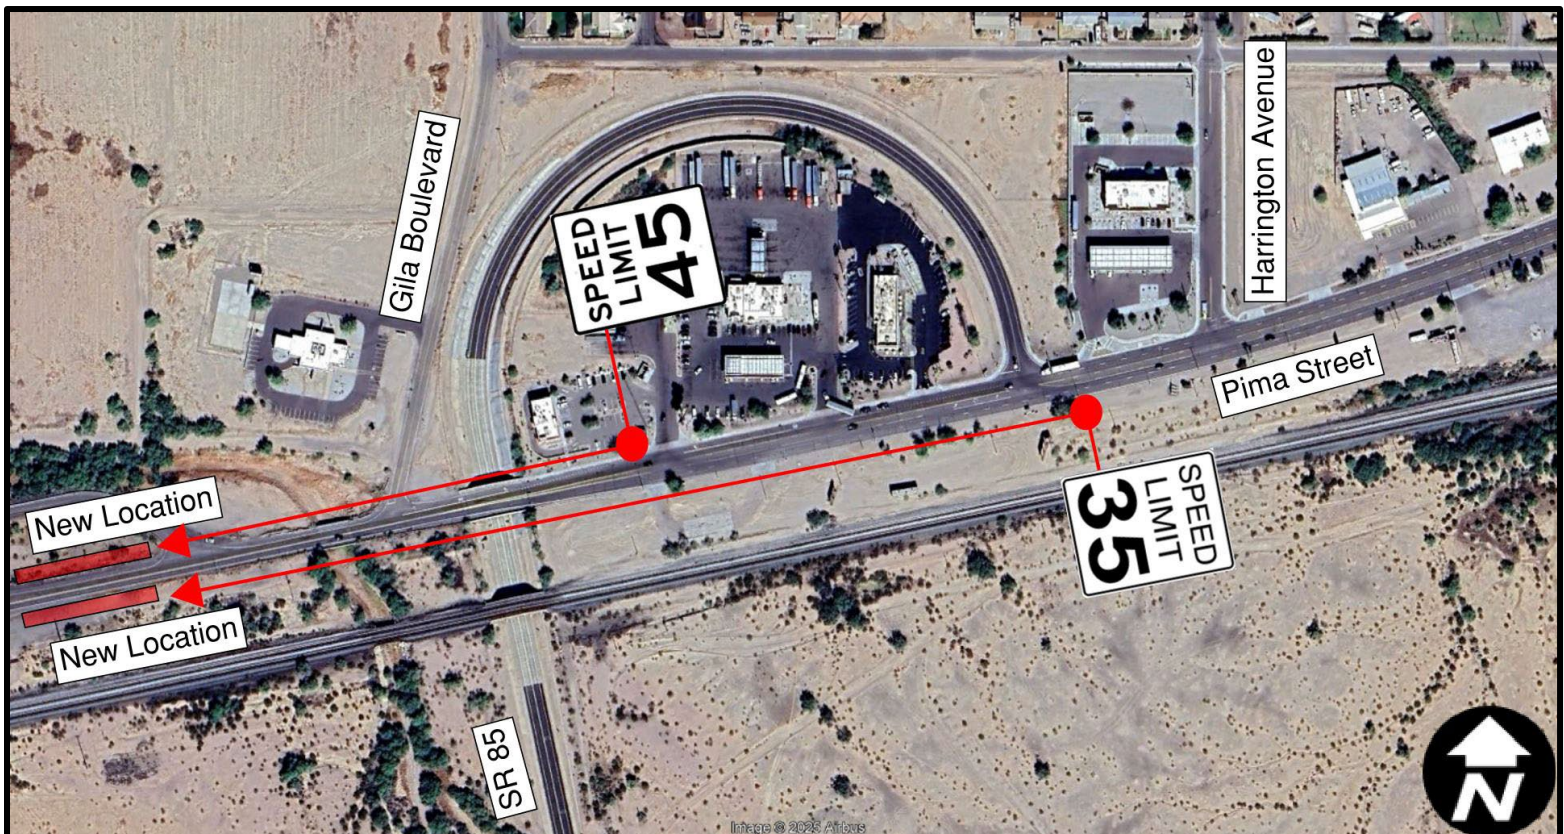
**Figura 1 – Reubicación de señales de límite de velocidad**

La ubicación actual de la señal de velocidad de 45 mph se encuentra dentro de las zonas densamente urbanizadas de Gila Bend, lo que anima al tráfico que circula en sentido contrario a aumentar su velocidad en las zonas de acceso a los negocios. Fomentar velocidades más altas en medio de varios puntos de acceso a negocios contribuye a la turbulencia del tráfico. Reubicar la señal hacia el oeste, más cerca del límite occidental del corredor de estudio, alinearía los mensajes de límite de velocidad con el contexto de la carretera y se prevé que anime a los conductores a mantener velocidades más bajas a lo largo del corredor, acelerando después de salir de las zonas densamente urbanizadas al acercarse a la I-8. Las reubicaciones recomendadas de las señales de límite de velocidad se muestran en la **Figura 2**.

En dirección este, se podría emplear una segunda señal de límite de velocidad en lugar de mover la señal existente. La señal existente también podría sustituirse por un medidor de velocidad, tal y como se describe en la **Sección 2.1.3**. Aunque se trata de una solución de bajo coste para fomentar la reducción de la velocidad, será necesario coordinarse con el ADOT para realizar un posible estudio que confirme el traslado de la transición de velocidad.

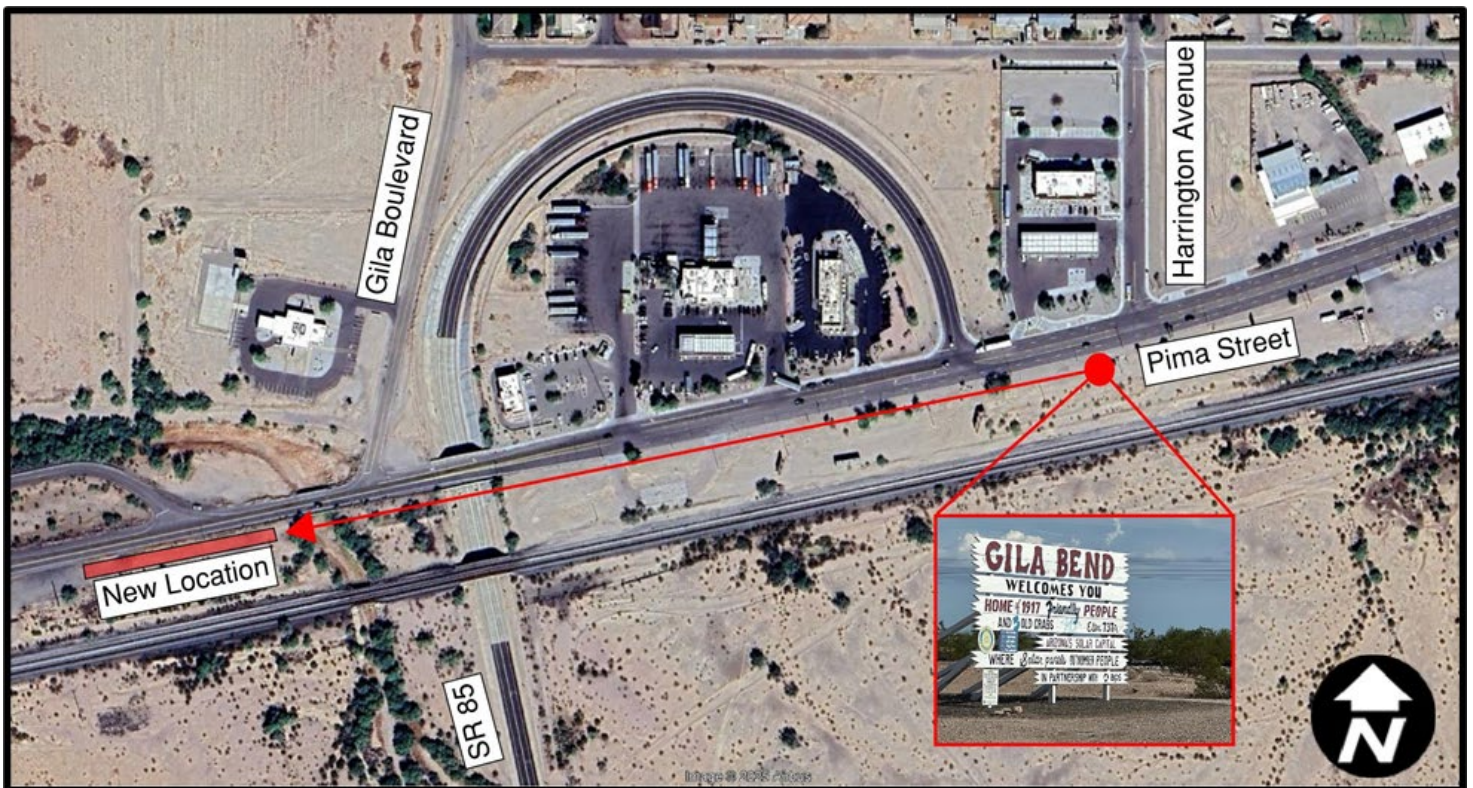
**Figura 2 – Reubicación de la placa de bienvenida**

Con el fin de abordar el problema de los conductores que circulan a exceso de velocidad al entrar en la zona de estudio desde las autopistas cercanas, una solución sencilla para incitar a reducir la velocidad es reubicar la placa de bienvenida existente más cerca del límite occidental del corredor de estudio. Esta señal visual puede ayudar a reforzar la transición de un contexto de desplazamiento regional a alta velocidad a un entorno comunitario de menor velocidad. Al señalar la entrada a la ciudad, la señalización reubicada puede incitar a los conductores, de forma consciente o inconscientemente, a reducir la velocidad en consecuencia. La placa de bienvenida se encuentra actualmente cerca de Harrington Avenue, visible para los conductores solo una vez que han entrado en una zona de menor velocidad. La reubicación recomendada de la placa de bienvenida se muestra en la **Figura 3**.

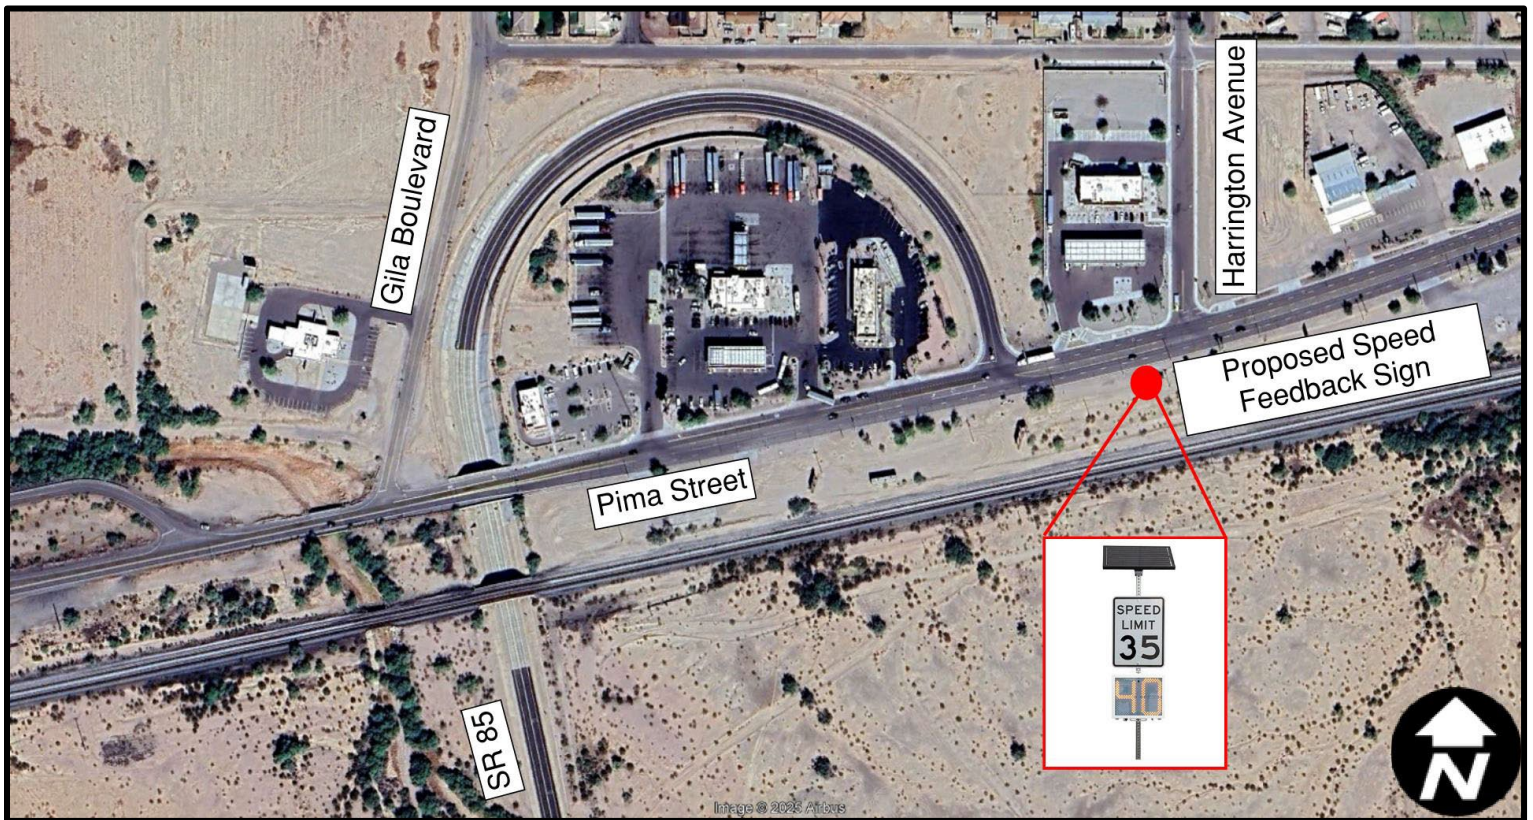
**Figura 3 – Medidor de velocidad**

Los medidores de velocidad representan una estrategia de mitigación de velocidad de bajo coste que se puede implementar en ubicaciones específicas a lo largo del corredor donde el exceso de velocidad es más frecuente. Estas señales muestran la velocidad de los vehículos en tiempo real a los conductores que se acercan, lo que aumenta la conciencia y fomenta el cumplimiento voluntario del límite de velocidad establecido. Se pueden colocar estratégicamente y activar durante momentos específicos del día en los que los problemas de exceso de velocidad son más pronunciados, lo que mejora su eficacia como herramienta de control visual. La ubicación propuesta para el medidor de velocidad se muestra en la **Figura 4** y sustituiría a la señal de límite de velocidad existente en este lugar.
